Le menciono que la operación del equipo de filtrado se encuentra funcionando correctamente.
Por lo que se le envían los resultados de laboratorio de PPM's y código de limpieza norma ISO 4406.

| Sistema de Filtrado | |
|---|---|
| Área: | Quebalix#04 |
| Equipo: | CV#407 |
| Componente | Reductor Banda |

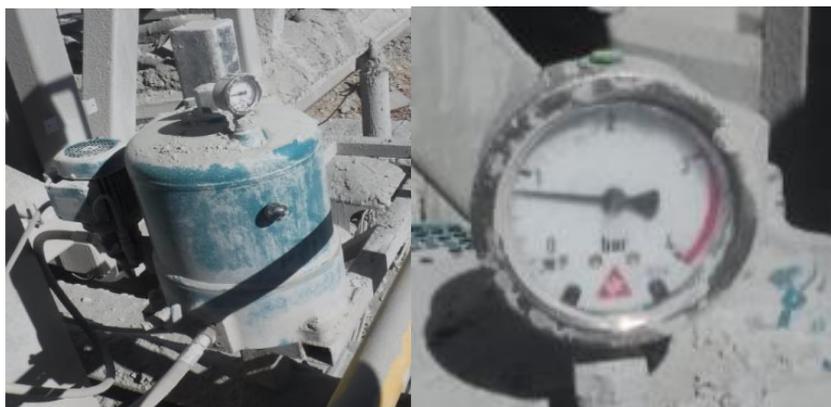
| Sistema de Filtrado | |
| Aceite | ISO 320 |
| Presión Op | 0.7 Bar |
